Vedligeholdelsesplan

Ejerforeningen Hasletoppen
Ryvej 32A m.fl., 8210 Aarhus V

OBH-Gruppen A/S

Dato 26.02.2019
Side 3

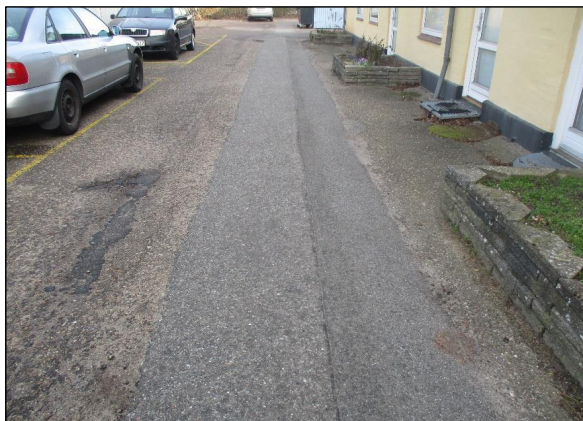
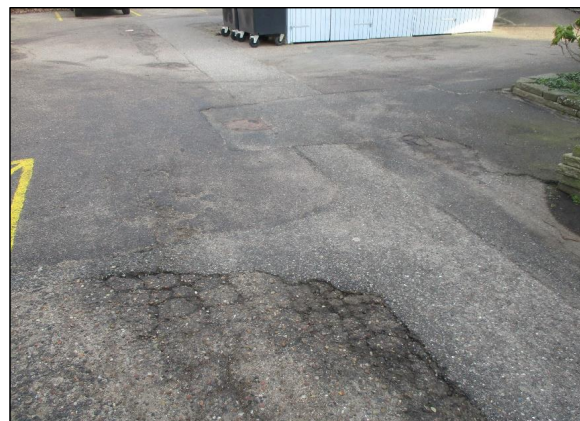
Tilstandsvurdering:
 Parkeringspladsen og vejen dertil er med flere afskallinger og lunker, og belægningen vurderes generelt at være i mindre god stand.
 Flisebelagte stier er med flere revnede fliser og skævtliggende fliser.

Billeder:
Billede 1 Vej op til parkeringspladsen
Billede 2 Vej op til parkeringspladsen

Vedligeholdelses- og reparationsinstruks:
 Parkeringspladsen og vejen dertil på ca. 500 m² totalrenoveres. Eksisterende slidlag fræsses af og bortskaffes, nyt slidlag udlægges og p-båse opmales på ny.
 Herefter løbende reparationer af asfaltbelægning samt opmaling af p-båse. Det er dog oplyst under besigtigelsen, at dette ikke vil blive prioriteret foreløbigt, hvorfor der afsættes midler til løbende udbedringer frem til renoveringen.

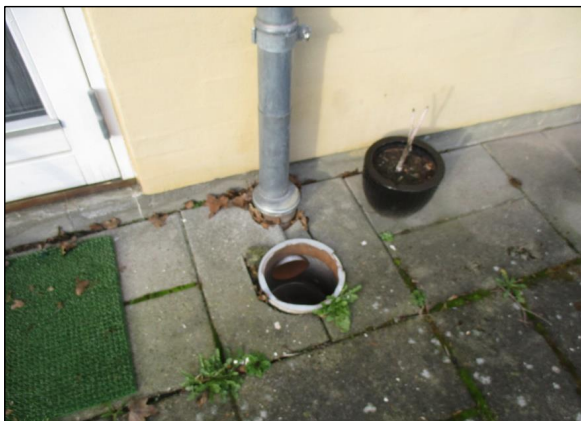
Billede 1

Kloakinstallationer:
 Det anbefales at få udført TV-inspektion af kloakkerne, for at få et præcis billede af netværkets beskaffenhed. Når ovennævnte inspektion er udført, bør nærværende plan opdateres.
 Der er registreret et defekt brønddæksel ved facaden mod øst.

Sandfangsbrønd med defekt dæksel mod øst

Defekt brønddæksel mod øst udskiftes.

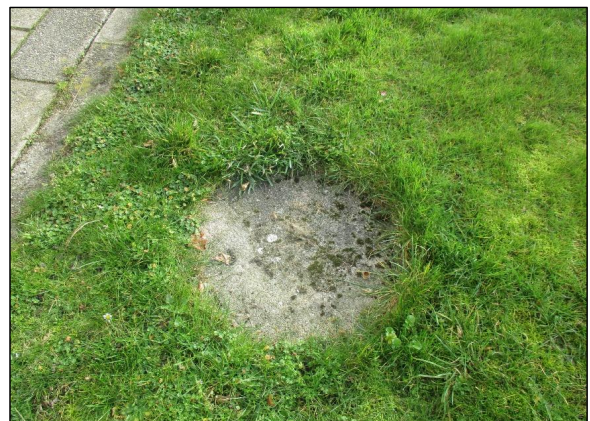
Billede 2

Brønd i terræn mod syd

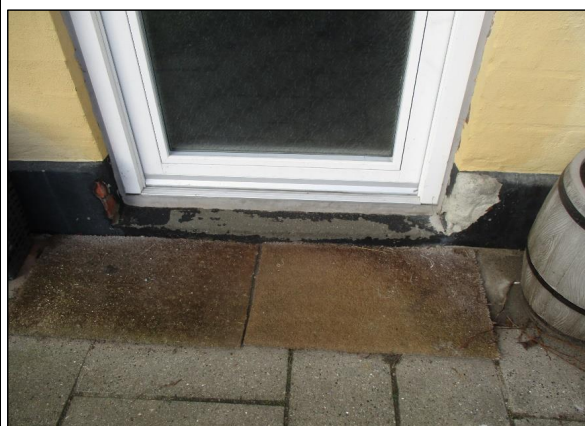
Billede 1

Sokler er generelt med mange revner og afskalninger i den ældre del af ejendommen fra år 1900, mens soklerne i den nyere del af ejendommen er i bedre stand og med kun enkelte revner, bl.a. ved hushjørner.

Afskallet sokkel ved dør i den gamle del af ejendommen

Løse pudsområder afbanes til fast bund, hvorefter der etableres ny pudsopbygning. Alle puds- og malingsdele fjernes mekanisk og bortskaffes. Resterende flader afrenses ved højtryksspuling. Overfladen oprettes med diffusionsåbent pudslag og evt. maling (i den gamle del af ejendommen). Dette vil dog ikke stoppe evt. opstigende fugt (i den ældre del af ejendommen, men begrænse afskalning.

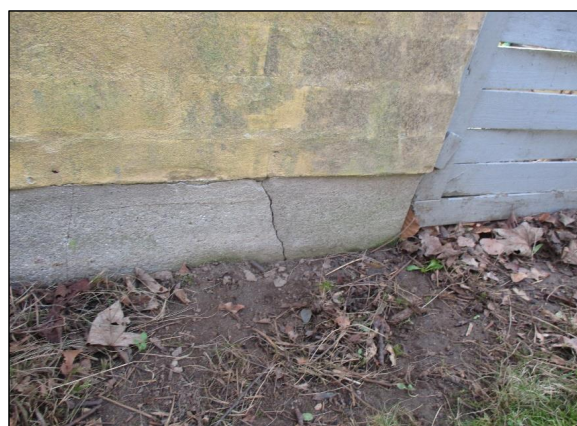
Billede 2

Der er tidligere lavet en geoteknisk undersøgelse som ifølge afdelingsbestyrelsen konkluderer, at der fortsat sker mindre bevægelser i jorden, men ikke nok til at forårsage større sætningsrevner. Grundet en meget lang og tør sommer i 2018, er der dog opstået enkelte nye revner, hvilket bl.a. er konstateret i indvendige vægge i bygningen fra 1992.

Revnet sokkel ved den nyere del af ejendommen fra 1986

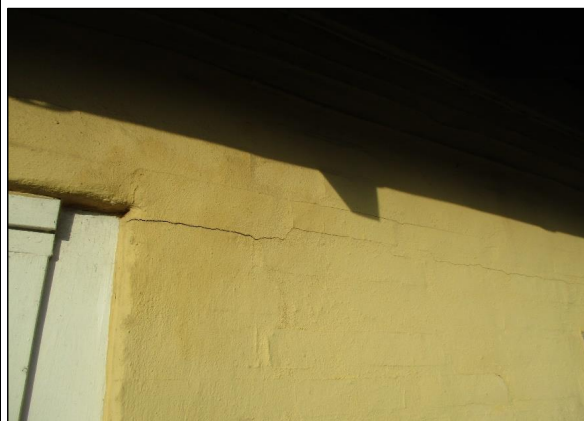
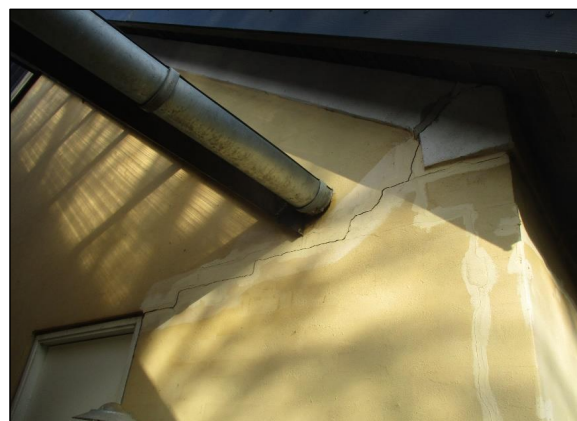
Tilstandsvurdering:
 I ejendommen fra 1900: Her er der mange revner i murværket - dels sætningsrevner som udløber fra fundamentet og dels vandrette revner mellem vinduer. Derudover er der afskalninger af malerbehandlingen, især mod nord, hvilket muligvis kan skyldes en forkert anvendt type maling (diffusionstæt).
 I ejendomme fra 1986: Her er der enkelte revner, bl.a. øverst ved hushjørnerne. Årsagen til disse revner kan skyldes en manglende forankring af tagene, hvilket bør undersøges nærmere, inden revnerne udbedres. Derudover er der målt forhøjet fugt udvendigt i gavlvæggene umiddelbart over soklen ved gangstierne mellem bygningerne, hvor der sker en afskalning af pudslaget. Årsagen hertil skal sandsynligvis findes inde i boligerne, som der ikke var adgang til på besigtigelsestidspunktet.
 I ejendommen fra 1992: Her ses der flere revner i murværket over vindues- og døråbninger, dvs. i tegloverliggerne, samt enkelte sætningsrevner.

Billeder:
Billede 1 Revnedannelse ved vindue i ejendommen fra 1900
Billede 2 Revnedannelse ved gavl i ejendommen fra 1986

Vedligeholdelses- og reparationsinstruks:
 I ejendommen fra 1900: Murværk afenses til fast bund, løses fuger udkradses og omfuges, sætningsrevner låses ved indfræsning af armeringsstål, vandskuring påføres og overfladen malerbehandles med diffusionsåben maling.
 I ejendommen fra 1986: Der er behov for en nærmere ingeniørundersøgelse af tagenes forankring samt en undersøgelse af årsagen til fugtopstigningerne i gavlene (kræver adgang til boligerne). I budgettet er der afsat beløb til en øget forankring af tagene, udbedring af revnerne ved udkradsning og omfugning af fuger samt efterfølgende overfladebehandling med en diffusionsåben maling, og en afsnævning af murværket, ny vandskuring og overfladebehandling ved gavle, hvor der er konstateret fugtopstigninger.
 I ejendommen fra 1992: sætningsrevner låses ved indfræsning af armeringsstål, vandskuring påføres og overfladen malerbehandles med diffusionsåben maling. Fuger ved øvrige revner, herunder i tegloverliggerne, kradses ud og omfuges.

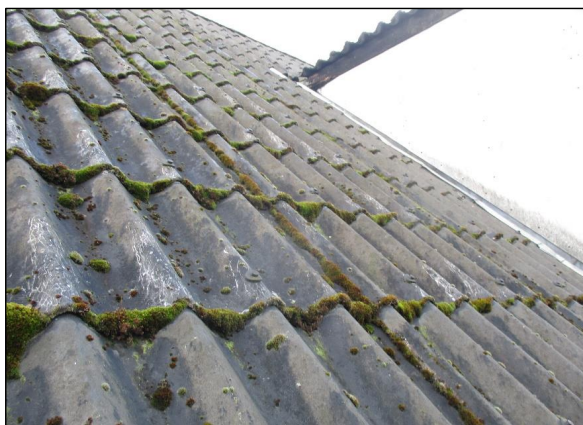
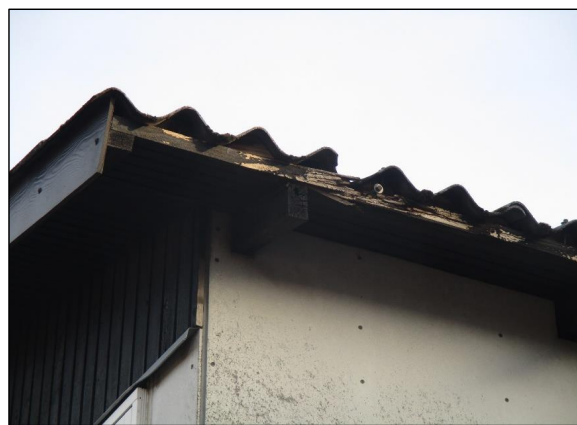
Tilstandsvurdering:
 Tagpladerne på bygningen fra 1992 og på en mindre del af bygningerne fra 1986 er nyligt blevet udskiftet og således i meget god stand. Øvrige tagplader er med nedbrydning i kanter og overflader, især i de asbestfrie plader på bygningerne fra 1986, hvor der er konstateret en del netrevner i overfladen. Der er konstateret enkelte tagplader på kvistene med revner nær tagfod, som har resulteret i nedbrydning i underliggende træværk.
 Skure: Plastpladerne er i god stand og uden huller. Tagpaptaget på skuret med pyramidetaget er nedslidt og vurderes at være uden restlevetid. Bølgeeternittaget på skuret længst mod vest kan ikke besigtiges pga. svær mosbegroning. Umiddelbart vurderes det, at taget er udskiftningsparat.

Billeder:
Billede 1 Netrevner i tagplader
Billede 2 Defekt tagplade på kvist

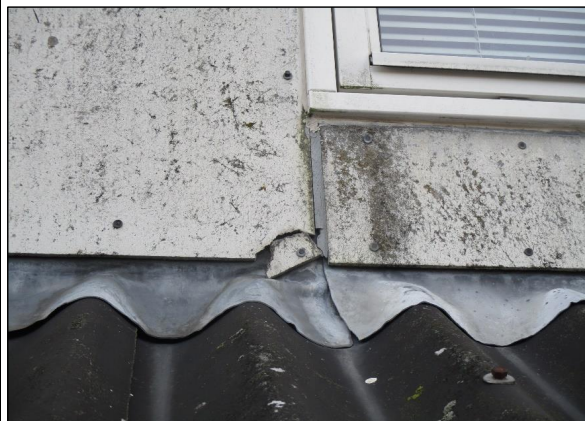
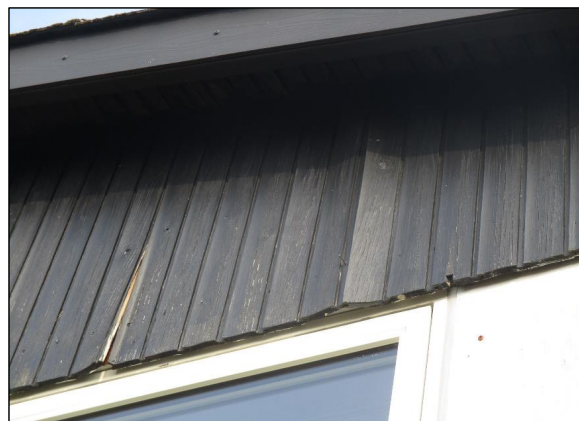
Tilstandsvurdering:
 Tagudhæng fremstår i god og velholdt stand, dog er der konstateret enkelte områder med trænedbrydning i kvisttage mod vest grundet defekte tagplader. Kvistflunke er enkelte steder med revner i kvistene mod vest og er generelt med defekte fuger mellem pladerne. Pladerne trænger til fornyet malerbehandling. Træbeklædningerne fremstår i velholdt stand, dog med lidt vindridser, men i kvistene mod syd (ved nr. 34 A+B) er beklædningen begyndt at slippe i samlingerne (fer og not).
 Skorstenen er med mindre afskalninger i overfladen.

Billede 1 Defekt plade og fuge ved kvist
Billede 2 Træbeklædning på kvist med åbne samlinger

Vedligeholdelses- og reparationsinstruks:
 Løbende malerbehandling af tagudhæng, ca. hvert 7-10 år. Træværk med nedbrydning ved kvistene udskiftes sammen med udskiftning af tagdækningen. Revnede plader i kvistflunke udskiftes, og fuger mellem pladerne skæres ud og udskiftes med nye fuger eller fugebånd. Herefter løbende afrensning og malerbehandling af flunke og træbeklædninger.
 Træbeklædning med åbne samlinger i kviste mod syd udskiftes til ny træbeklædning og malerbehandles.

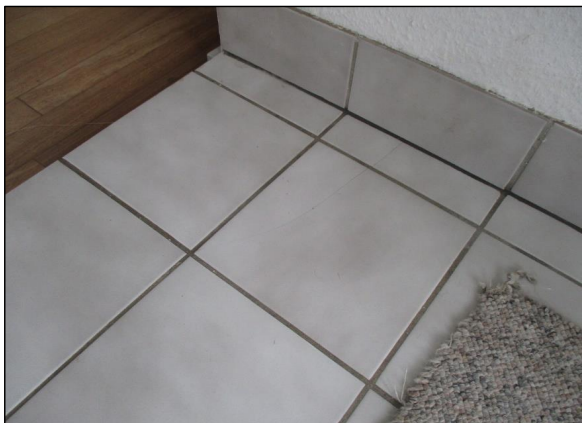
Tilstandsvurdering:
 Fællesgang i nr. 36 G: Alle overflader fremstår i god og velholdt stand, dog er der registreret enkelte revnede gulvklinker ved yderdøren.
 Vaskehus: Klinkegulv er i områder med manglende klinker, og vaskerummet trænger generelt til fornyelse, hvilket bestyrelsen også udtrykker ønske om.
 Depotrum og varmerum behandles ikke i drift- og vedligeholdelsesplanen, da bestyrelsen ikke nærer ønske om at bruge midler på at istandsætte disse lokaler.

Billede 1
 Revnede gulvklinker i fællesgang

Vedligeholdelses- og reparationsinstruks:
 Fællesgang i nr. 36 G: Trægulv slibes og lakeres efter behov. Vægge og lofter malerbehandles ca. hvert 10 år eller efter behov. Revnede gulvklinker udskiftes.
 Vaskehus: Eksisterende klinkegulv og vægklinker hugges af og fjernes. Underlag rengøres og vådrumsbehandles med smørbar vådrumsmembran på hele gulvet og minimum 10 cm op ad væggene. Nye klinker/fliser lægges og opsættes i fliseklæb. Øvrige vægflader, dør og loft malerbehandles.

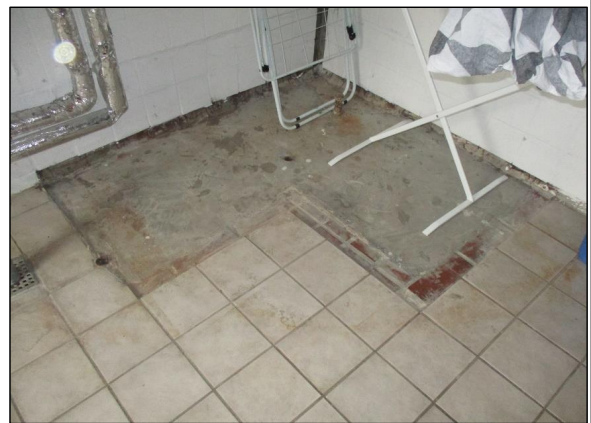
Billede 2
 Manglende gulvklinker i vaskerum

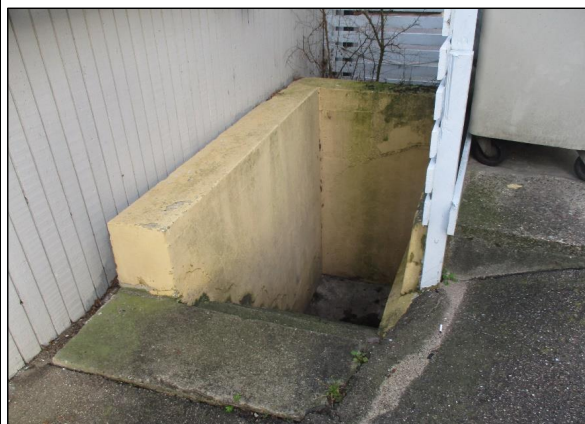
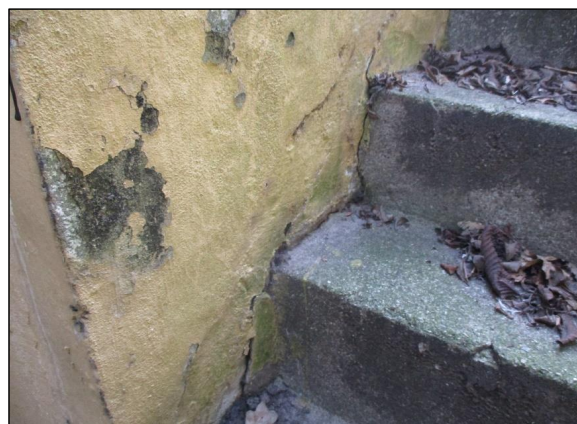
Billede 1

Trappe er med flere revnedannelser og afskalninger samt tilstoppet afløb.

Trappe til varmerum

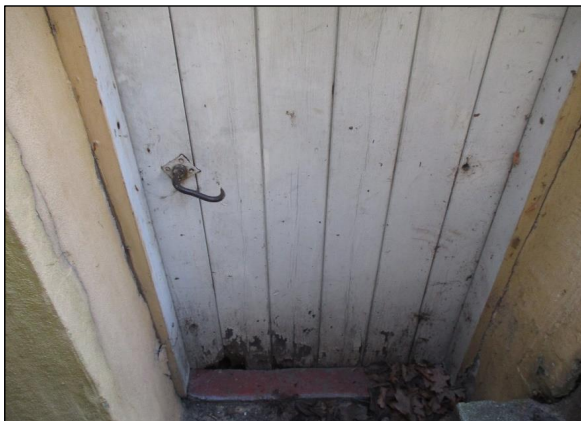
Billede 1

Døren til varmerummet er med trænedbrydning. Vinduet ind til vaskerummet er af ældre dato, men uden synlig trænedbrydning. Øvrige vinduer og døre er i god stand.
 Sålbænke er med defekte klinker mod øst og med mindre defekte/udfaldne fuger i øvrige sålbænke i den ældre del af ejendommen. Sålbænke i den nyere del af ejendommen er enkelte steder med revnede fuger.
 Elastiske fuger ved vinduet ind til vaskerummet er udfaldne, og isoleringen/bagstoppet er blottet.

Dør til varmerum

Dør til varmerummet udskiftes til ny dør. Vindue ind til vaskerummet slibes let og malerbehandles. Døre og vinduer malerbehandles generelt ca. hvert 5-7 år.
 Defekte sålbænsklinker udskiftes, og defekte fuger mellem klinker reetableres.
 Sålbænke af vandskurede mursten reparerer, hvor disse er revnede. Fuger kradses ud, nye fuger etableres, der vandskures og malerbehandles. Sålbænke malerbehandles herefter sammen med det øvrige murværk.
 Elastiske fuger omkring vindue ind til vaskerummet udskiftes straks. Øvrige fuger omkring døre og vinduer udskiftes ca. hvert 7-10 år.

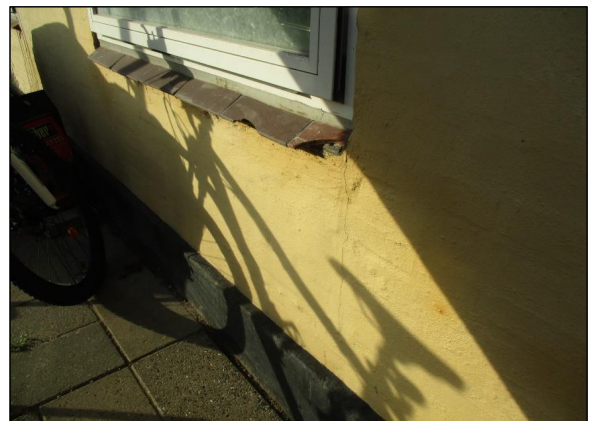
Billede 2

Defekt sålbænk

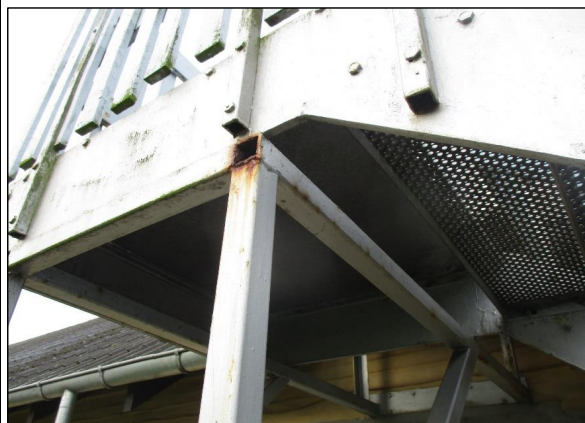
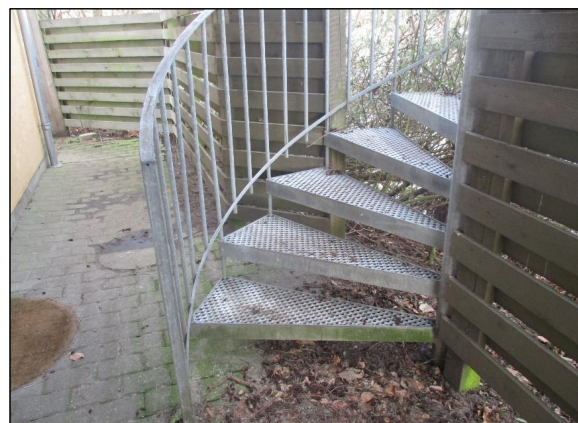
Billeder:
Billede 1 Stålkonstruktion under trappe til nr. 36 G.
Billede 2 Trappe til 1. sals boliger

Vedligeholdelses- og reparationsinstruks:
 Stålkonstruktionen under trappe til fællesgangen slibes fri for rust og malerbehandles med metalmaling. Værn slibes og malerbehandles ca. hvert 5 år.
 Brædder med trænedbrydning udskiftes på trappen til 1. sals boligerne. Øvrig trækonstruktion slibes og malerbehandles ca. hvert 5 år.

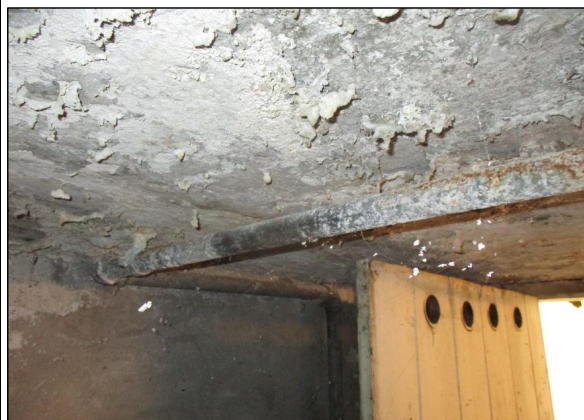
Billede 1

Vandrør med tæring i varmerum

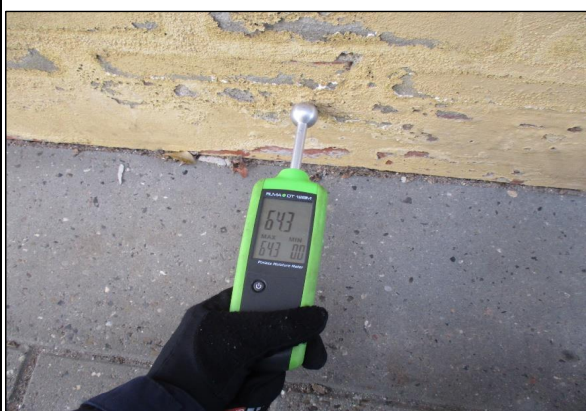
Billede 1: Måling af fugtøgning i murværk ved boliger fra 1986

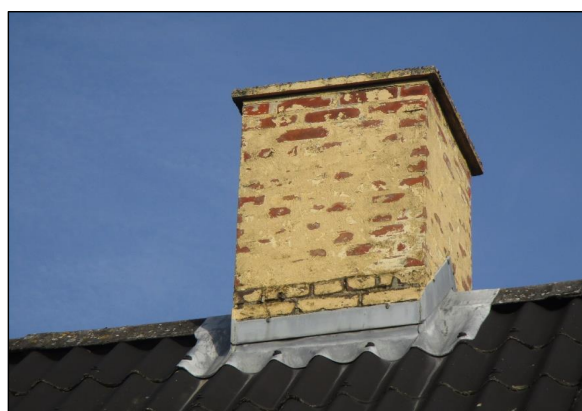
Billede 2: Begyndende nedbrydning af overflade i skorsten

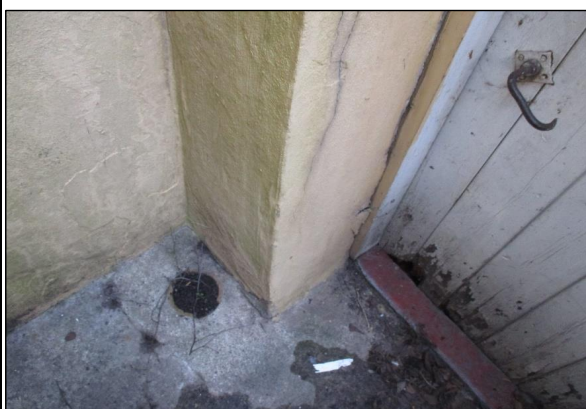
Billede 3: Tilstoppet afløb i kælderhals ved varmerum

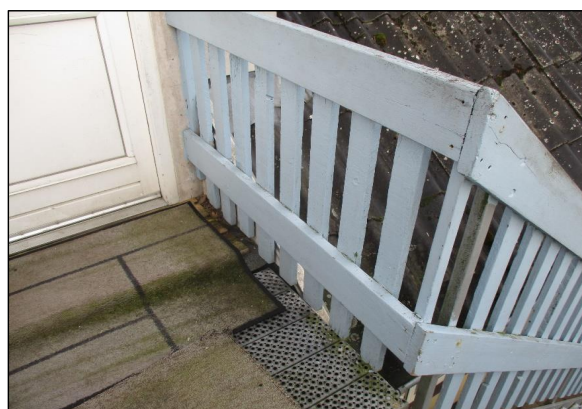
Billede 4: Begyndende nedbrydning af trappens overfladebehandling til fælles gang (36 G)

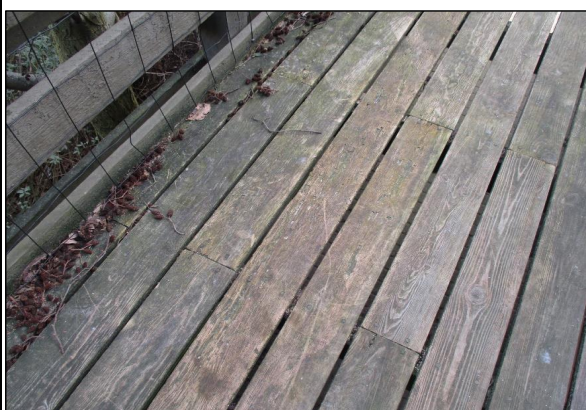
Billede 5: Brædder med trænedbrydning ved boliger fra 1992

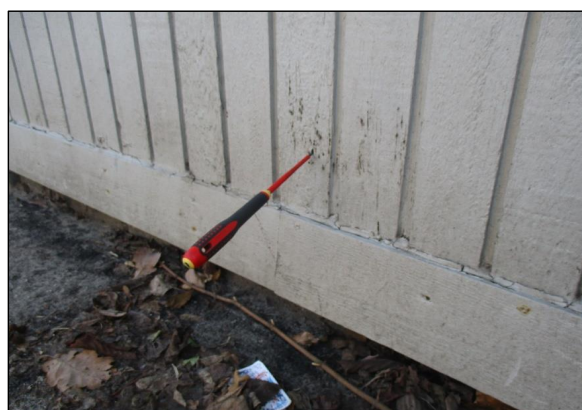
Billede 6: Trænedbrydning i træbeklædning på skur med pyramidetag
